Tilstandsrapport

📍 Svend Foynsgate 85 B , 4016 STAVANGER

Befaringsdato: 16.01.2023

Autorisert foretak: Rogaland Byggtakst AS

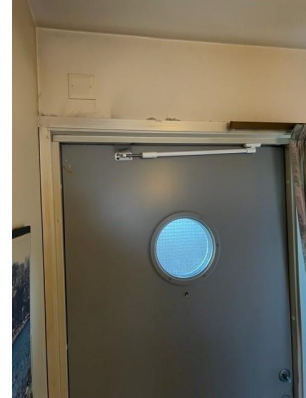
Luftlekkasje over dør.

- Det er påvist avvik rundt innsettingsdetaljer. Hovedinngangsdør har luftlekkasje i øvre del.

- Det bør gjøres tiltak for å lukke avviket.

Listverk utvendig må demonteres for å montere vindtett sjikt rundt døren.

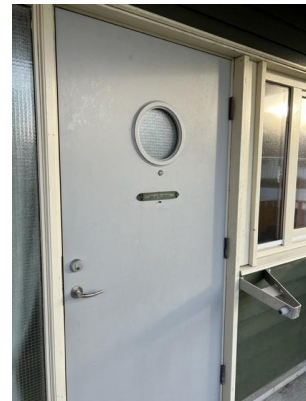
Listverk utvendig må demonteres for å montere vindtett sjikt rundt dørkarm.

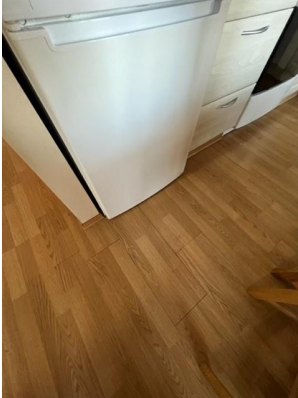
Fuktskader i laminat foran kjøleskap.

- Det er påvist fuktskader på overflater.

Det ble påvist fuktskade i stort soveroms gulv og foran kjøleskap å kjøkken.

- Gjennomføre ytterligere undersøkelser og foreta utbedring av skade.

Det må påregnes utskiftning av laminatgulv.

Kostnadsestimat: 50 000 - 100 000

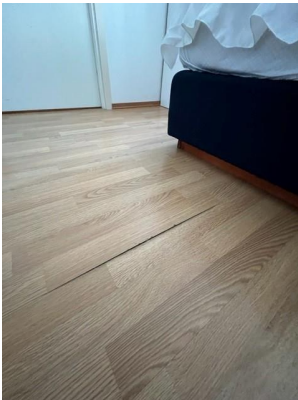
Fuktskade i laminat i soverom.

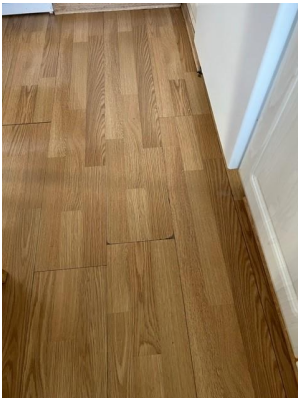
Skader i laminat.

Laminat ellers har symptomer på fuktskader i sammenføyninger generelt på hele stue/kjøkkengulvet.

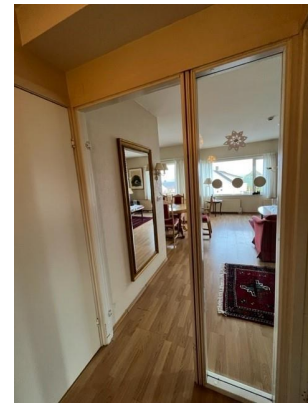
Dørblad mangler og dekklist.

- Det er påvist andre avvik:

Dørblad mangler i dør mellom stue og gang, samt dekklist.

- Andre tiltak:

Det må påregnes å montere dørblad og dekklist.

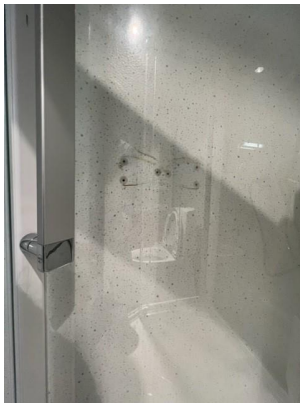
Skruerull i dusjsone.

- Mer enn halvparten av forventet brukstid er oppbrukt på membranløsningen

Det ble registrert noe åpne skruerull i dusjsone på befaring.

- Overvåk tilstanden jevnlig. For å få tilstandsgrad 0 eller 1 må tettesjiktet skiftes ut, men tidspunktet for når dette er nødvendig er vanskelig å si noe om.

Skruerull bør tettes med egnet materiale, slik at overflater er tette dusjsone.

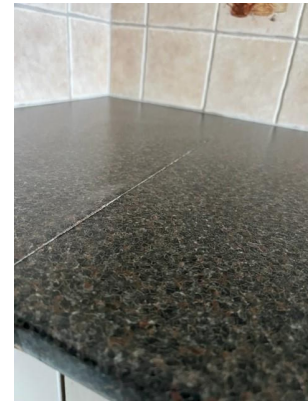
Fuktskade i vinkel skjøt på benkeplate.

- Det er påvist fuktskjolder i overflater.

Benkeplate har fuktskade i vinkelskjøt.
