# Søre Ramsvigvei 47 - omsorgsbolig

# Tilstandsrapport

📍 Søre Ramsvigvei 47 , 4015 STAVANGER

Rapportdato: 12.09.2022

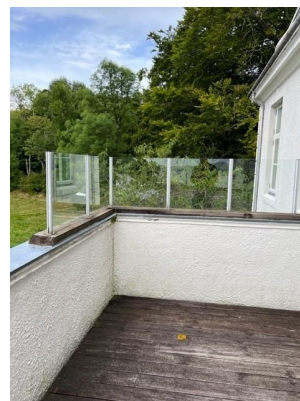
Symptomer på råte i tre, hvor vindskjerm er montert.

- Det er værslitt/oppsprukket trevirke/trepaneler.

Gjelder trevirke som rekkverk av stål er innfestet i, og som har symptomer på råteskade og oppsprekking.

- Lokal utbedring/utskiftning bør utføres.
